커튼월에 적용된 구조용 실링재의 옥외폭로와 실내복합열화 처리방법에 따른 내풍압성능 비교연구

장필성, 홍순구, 김성래*
한국건설생활환경시험연구원

A Study on Comparison of Outdoor Wind Pressure Performance According to Outdoor Exposure and Acceleration Deterioration Methods of Structural Sealants Applied to Curtain Wall

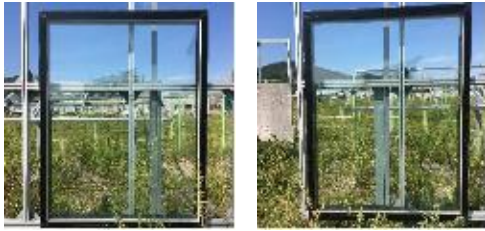
Fig. 2. Outdoor exposure stand Sample

커튼월에 시공된 건축 구조용 실리콘 실란트와 변성 실리콘 실란트의 자외선 및 온도에 따른 열화를 확인을 위해 커튼월 시험 후 옥외폭로시험을 실시하였다. 커튼월 비교시험을 Table 1의 사양으로 시험체를 제작하였고, 커튼월 성능평가 실시 후 Fig. 2와 같이 옥외폭로시험체를 설치하였다. 초기 커튼월 시험 후 1년간 옥외폭로를 실시하여 실링재의 초기 물성값과 옥외폭로 후의 물성값을 비교분석 하였다.

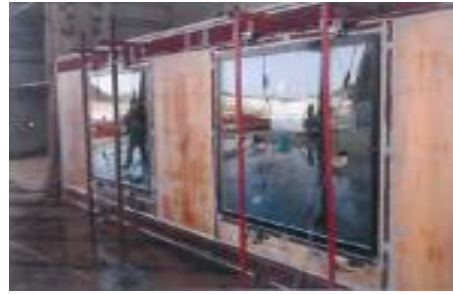
Fig. 5. Wind pressure test

내풍압성 시험을 시작하기 전에 시험체에서 공기가 새어 시험 결과에 영향을 주지 않도록 우레탄 폼을 이용해 커튼월과 프레임 주변을 실링한 후 Fig. 5과 같이 커튼월 프레임에 변위 게이지를 설치하였다. 정압(900, 1800, 2700, 3600)Pa과 부압 (-900, -1800, -2700, -3600)Pa에 따른 변위를 측정하고 시험은 예비가압으로 500 Pa를 3초 이상 유지하며 3회 가한 후 각 압력에서 10초 이상 유지하며 단계적으로 실시하였다.

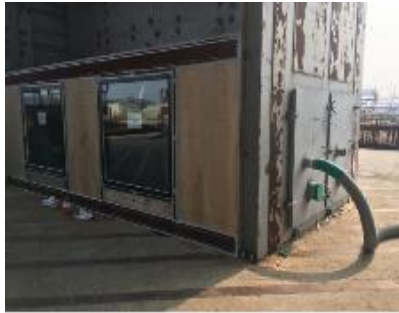
Fig. 3. Air Leakage test

시험체는 KS F 2292에 준한 방법으로 시험체를 시험용 틀에 부착시켰고, 시험체와 시험용 틀 사이에 압력이 충분히 전달 수 있도록 우레탄폼을 이용해 틈새를 막아 Fig. 3과 같이 부착하였다. 시험을 진행하기 전에 예비가압을 250 Pa의 압력을 1분간 가한 후 시험체가 정상인 것을 확인 한 후 가압을 실시하였다, 시험 압력차는 각각 10, 30, 50 , 100 Pa 까지 실시하였다.

KS F 2292에 있는 기밀성 등급선을 통해 실리콘 실란트와 변성실리콘 실란트의 통기량 등급은 각각의 시험체에 가압 시 시험체 면적 1 m²에 대하여 1시간당 유량을 나타내고, 환산 결과는 세로축에 통기량을 가로축에 압력차를 갖는 양 대수 그래프로 표시하였고, 특히 등급선을 읽는 데 사용하는 유량은 승압시의 값과 강압 시의 값 중 큰 값을 사용하여 계산하였다.

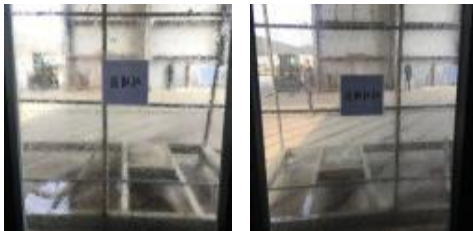
Fig. 4. Water-tightness test

기밀시험 종료 후 KS F 2293의 준한 시험방법을 이용해 수밀성 시험 Fig. 4와 같이 실시하였다. 수밀성 시험은 커튼월 프레임의 누수 상황을 육안으로 관찰하지만 프레임 안쪽에 예비가압을 맥동 가압으로 정압을 1분간 가하며 1초당 100 Pa의 압력을 승압시킨 후 시험하였다. 물 분무량은 시험체 전면에 분당 4 L/m²의 수량을 균등하게 분무하고 분무를 계속 진행하면서 맥동압을 10분간 가하며 속도는 초당 20 Pa 정도로 한 후 시험체의 누수 상황을 육안으로 관찰하였다.

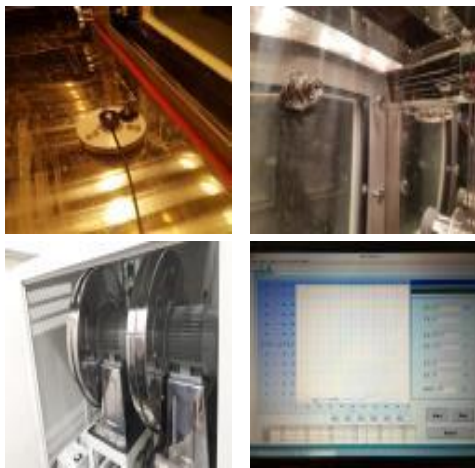
Fig. 7. Advanced device equipment

옥외폭로시험 방법과 비교하여 복합열화시험장치내 에서 옥외폭로를 모사하기 위해 Fig. 7과 같이 조도센서, 우천분사노즐, 내풍압팬 설치, 소프트웨어 제작 등으로 장비 고도화를 진행하였고, 시험장치의 조건을 자동제어 및 수치화를 위해 풍속, 조도, 온도, 습도, 시간 제어 및 시험데이터의 수치화가 가능한 프로그램 제작, 강풍 및 태풍을 모사한 풍동시험을 위해 내풍압 팬을 2개로 설치하여 시스템 및 장비 설계로 현장성을 모사하고자 하였다[5].

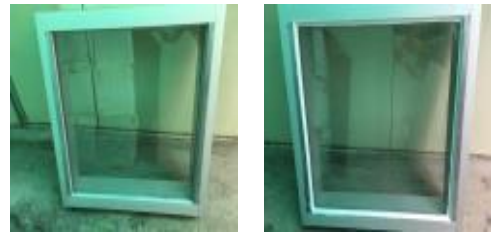
Fig. 8. Acceleration deterioration testing device

본 연구에서는 실리콘 실란트와 변성실리콘 실란트를 대상으로 Fig. 8과 같이 커튼월 프레임에 커튼월용 알루미늄 프레임(800×800)mm에 22 mm 두께의 복층유리로 제작 후 각각 프레임에 실리콘 실란트와 변성실리콘 실란트를 각각 시공하여 (23±5)℃, (50±5)%R.H로 4주간 양생 후 복합열화시험장치에 시험체를 설치하였다.

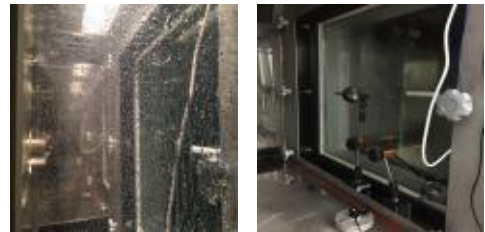
Fig. 9. Test of deterioration device

복합열화시험장치는 위와 같이 국내 기후를 반영하여 소재의 열화가 가장 심한 여름과 겨울, 3개월을 기준으로 시험하였으며 Fig.9과 같이 초기 장비 세팅 후 Fig.10의 Cycle로 초기 이행시간 30분 → [20 ℃, 80 %RH × 1 hr] → 이행 1 hr → [80 ℃, 80 %RH × 1 hr] → 이행 1 hr → [-30 ℃, 0 %RH × 1 hr]을 1 Cycle로 시험을 진행하였다.

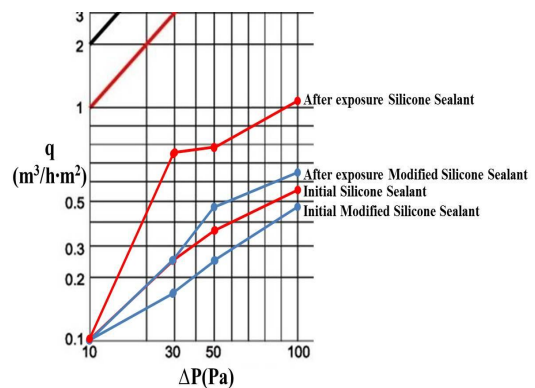
Fig. 11. Comparison of Air leakage test results after 12 months outdoor exposure

시제품과 비교제품의 12 개월 옥외폭로 경과 후 실시한 기밀성능시험은 Table 3과 같이 두 제품 모두 기준치를 만족하는 1등급으로 측정되었지만, Fig. 11에서와 같

이 변성실리콘 실링재는 옥외폭로 12개월 이후에도 성능변화가 압력차 10 Pa에서는 옥외폭로 전과 동일한 $0.09 \text{ m}^3/\text{h} \cdot \text{m}^2$ 의 통기량을 나타내고, 또한, 압력차 100 Pa에서는 통기량 $0.62 \text{ m}^3/\text{h} \cdot \text{m}^2$ 으로 낮은 수치를 나타내어, 옥외폭로 전보다 $0.17 \text{ m}^3/\text{h} \cdot \text{m}^2$ 이 증가하는 양호한 결과를 나타내었다.

하지만, 비교 제품의 경우는 옥외폭로 12개월 경과 후 큰 폭으로 성능이 저하되는 압력차 10 Pa에서 $0.25 \text{ m}^3/\text{h} \cdot \text{m}^2$ 의 통기량을 압력차 100 Pa에서는 $1.18 \text{ m}^3/\text{h} \cdot \text{m}^2$ 로 증가하였다.

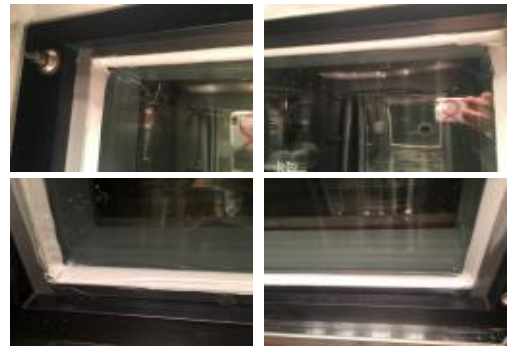
Fig. 13. Appearance of specimen after 400cycles (Modified Silicone Sealant)

복합열화시험장치의 시험방법으로 400 Cycle 종료 후 외관의 형태와 시험체 중앙부(#5)의 유리 변위측정 결과는 Fig.13과 Table 9와 같으며, 실리콘 실란트와 변성 실리콘 실란트의 외관과 형태 및 치수 변화는 없었지만, 변위량은 중앙부(#5)는 초기 변위 대비 각각 3.39 mm, 16.14mm의 변위차가 발생되었고, 각각의 측정위치(#1~4)에 따른 Table 10에 변위차를 나타내었고, 변성 실리콘 실링재는 100 Cycle 이후부터 급격하게 변위가 증가하여 400 Cycle에서는 각각의 중앙부(#5) 변위는 16.14 mm, #1~4의 가장자리는 0.40, 0.41, 0.39, 0.38 mm로 측정되었다.

가장자리의 측정결과와 변위량에는 영향을 주지 않아 무시할 수 있으며, 중요한 성능치는 #5의 유리 중앙부의 변위량으로서 고정된 실링재가 복합열화시험장치의 환

경조건에 의해 열화되어 탄성 및 인장특성이 감소하는 경향을 나타내었다. Table 10에서와 같이 복합열화시험은 400 Cycle로 약 91일 진행된 결과로서 실리콘 실란트 12개월 옥외폭로 후의 내풍압 결과에 근접하였고, 약 400 Cycle의 결과로는 3.43 mm인 옥외폭로 후의 결과에 도달한 것으로 판단되며, 비교 제품의 시험체는 성능이 급격하게 저하되어 비교할 수 있는 수치범위 밖에 있어 정량적인 상관관계 규명이 다소 어려울 것으로 판단된다.
