PT를 이용한 파이프내면 육성용접부 표면결함 진단시스템 개발에 관한 연구

A Study on the Development of Diagnosing System of Defects on Surface of Inner Overlay Welding of Long Pipes using Liquid Penetrant Test

요약 액체침투탐상법(PT)을 이용한 직경 1 m, 길이 6 m의 초장대형 파이프내면 육성용접부의 표면결함 진단시스템을 개발하였다. 우선 CATIA를 사용하여 주요 유닛 및 PT machine 전체를 3D 모델링하였으며, 이를 구조강도 및 변형 해석에 사용하였고 또한 각 유닛의 동작 간섭현상을 체크하여 2차원 제작도면 생성으로 제작에도 사용하였다. ANSYS를 사용하여 구조강도 해석 및 변형 해석한 결과, 최대 등가응력은 44.901 MPa 발생하였고, 이는 PT machine의 재질인 SS400의 항복인장 강도 200 MPa 보다 작으므로 안전하다고 판단되며, 또한 최대 변형은 0.15 mm 발생하였고, 이는 하중이 제거되면 원래대로 돌아간다고 판단된다. 개발된 장비의 성능을 검증하기 위하여 공작물의 최대이동속도 7.2 m/min., 최대회전속도 9 rpm, 반복 위치정밀도 1.2 mm, 검사속도 1.65 m²/min. 등을 확인하였으며, 이 모든 검사 항목은 개발 목표치를 만족하였다. ASME SEC. V&VIII의 방법에 따라 육성용접층의 균열, 기공, 인더컷 등의 표면결함 유무를 확인하기 위하여 개발한 PT 자동검사시스템을 사용하여 PT검사를 실시한 결과, 표면층의 결함은 관찰되지 않았다. 부가적으로 육성용접부를 평가하기 위하여 ASTM G48-11의 방법으로 Ferric Chloride pitting test에 따라 육성용접층의 부식시험을 실시한 결과 weight loss는 0.3 g/m²으로 만족하였으며, 또한 ASTM A751-14의 방법에 따라 육성용접층의 화학성분을 분석 결과 모든 성분이 규격을 만족하였다.

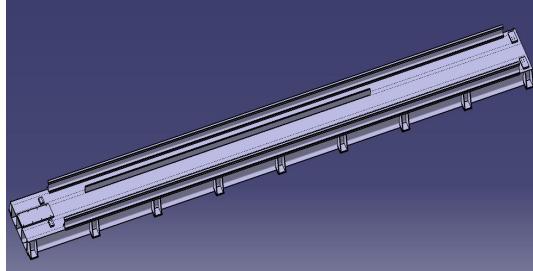
Fig. 1. 3D modeling of the base unit

베이스부는 바닥과 고정되어 바퀴부가 움직일 수 있게 해주는 레일이 장착되어 있고, Fig. 1과 같이 모델링하였다.

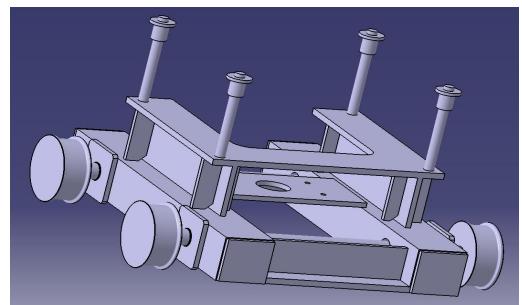
Fig. 2. 3D modeling of the carriage unit

이송부는 레일 위에서 움직일 수 있게 하는 바퀴와 모터 등을 올려놓는 판, 그리고 머리 롤러부와 연결되는 축이 있는 부분으로서, Fig. 2와 같이 모델링을 진행하였다.

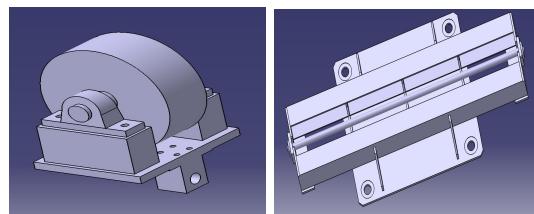
Fig. 3. 3D modeling of the roller(a) and its support(b)

머리 롤러부는 파이프를 받쳐주는 롤러부와 롤러를 움직이게 할 수 있는 받침대로 구성되어진다. 롤러 부분은 축에 장착되어 좌우로 움직일 수 있게 설계되어 있으며, Fig. 3와 같이 3D 모델링하였다.

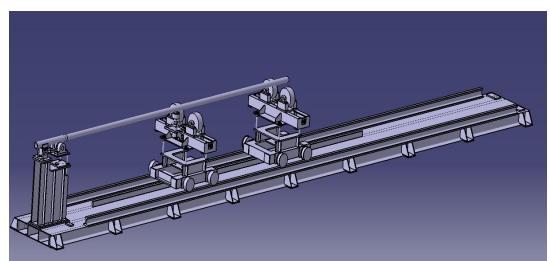
Fig. 4. 3D modeling of the PT machine

Fig. 4와 같이 각각의 파트별로 조립하여 기계부 전체를 모델링 하였다. 3D 모델링 과정 중 2D 도면에 대한 문제점을 발견되지 않았고. 각 부품별의 간섭도 발견되지 않았다.

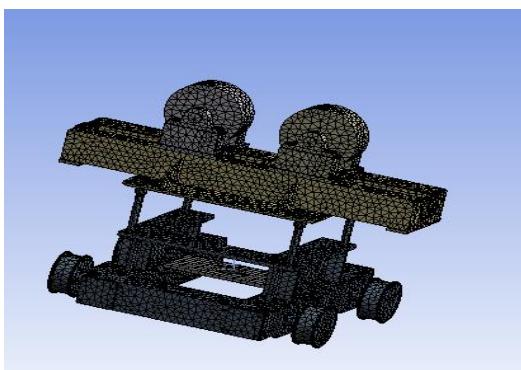
Fig. 5. Mesh generation of the carriage unit

우선 Fig. 5와 같이 머리 롤러부 및 바퀴부인 이송부에 대한 메시를 생성하였으며, nodes의 수는 132,930개이고 elements의 수는 75,442개이다.

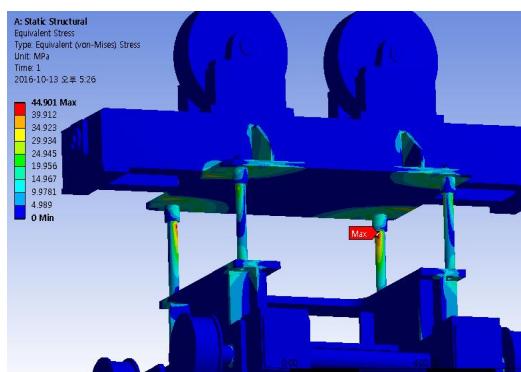
Fig. 6. Equivalent stress analysis on carriage unit under 10,000 kgf

해석한 결과, Fig. 6과 같이 최대 등가응력은 바퀴부의 축 및 지지대 부근에서 44.901 MPa 발생하였고, 이는 PT 기계의 재질인 SS400의 항복인장강도(tensile yield strength) 200 MPa보다 작은 수치이므로 안전하다고 판단된다.

- (1) CATIA를 사용하여 주요 유닛 및 PT machine 전체를 3D 모델링하였으며, 이를 구조강도 해석 및 변형 해석에 사용하였고 또한 각 유닛의 동작 간섭현상을 체크하여 2차원 제작도면 생성으로 제작에도 사용하였다.
- (2) ANSYS를 사용하여 공작물인 파이프 10,000 kgf의 하중이 작용할 경우, 최대 등가응력은 44.901 MPa 발생하였고, 이는 PT machine의 재질인 SS400의 항복인장강도 200 MPa 보다 작으므로 안전하다고 판단되며, 또한 최대 변형은 0.15 mm 발생하였고, 이는 탄성변형으로 하중이 제거되면 원래대로 복귀한다고 판단된다.
- (3) 개발된 장비의 성능을 검증하기 위하여 공작물의 최대이동속도 7.2 m/min., 최대회전속도 9 rpm, 반복위치정밀도 1.2 mm, 검사속도 1.65 m^2/min .

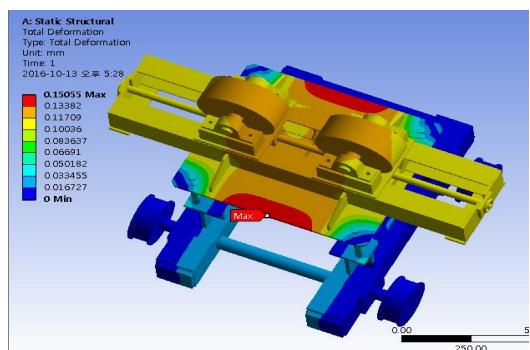
Fig. 7. Deformation analysis of carriage unit under 10,000 kgf

Fig. 7과 같이 최대 변형은 롤러를 받치고 있는 판에서 0.15 mm 발생하였고, 이는 응력 해석상 탄성변형이 발생하므로 하중이 제거되면 원래대로 복귀한다고 판단된다.

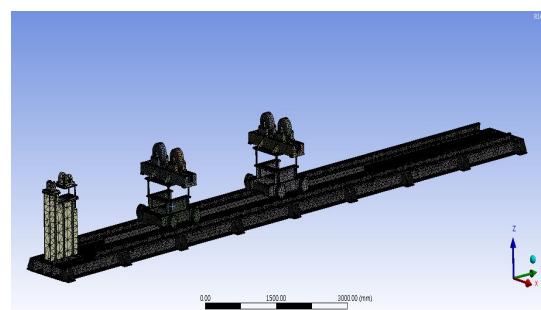
Fig. 8. Mesh generation of the PT machine

베이스부는 공작물인 파이프와 파이프를 이송하고 회전하는 캐리지를 지탱하는 것으로서, Fig. 8과 같이 PT 기계부 전체에 대하여 메시를 생성하였으며, 그 nodes 수는 839,257개, elements 수는 449,600개이다.

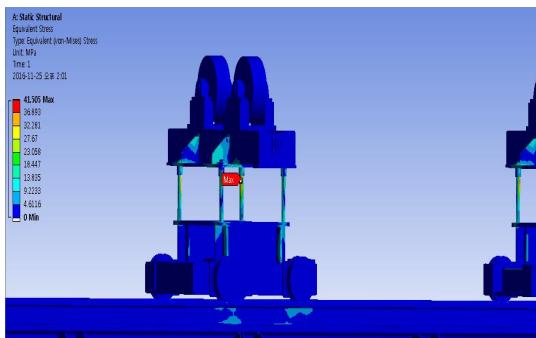
Fig. 9. Equivalent stress analysis on PT machine under 10,000 kgf

해석한 결과로서 Fig. 9와 같이 레일부의 최대 등가응력을 긴 축 부위에서 41.505 MPa이 발생하였고, 이는 PT 장치의 재질인 SS400의 항복인장강도 보다 작으므로 안전하다고 판단된다.

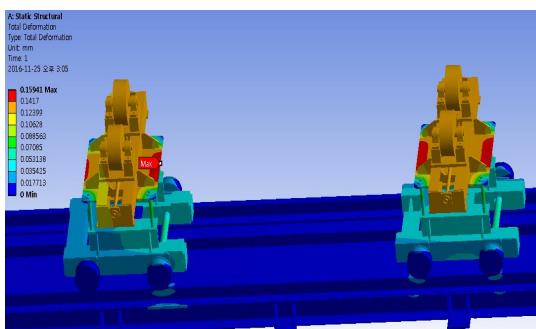
Fig. 10. Deformation analysis of PT machine under 10,000 kgf

Fig. 10과 같이 최대변형은 머리 롤러부 받침에서 0.15 mm 발생하였고, 이는 탄성변형이므로 10,000 kgf 하중조건에서는 안전성이 있다고 판단된다.

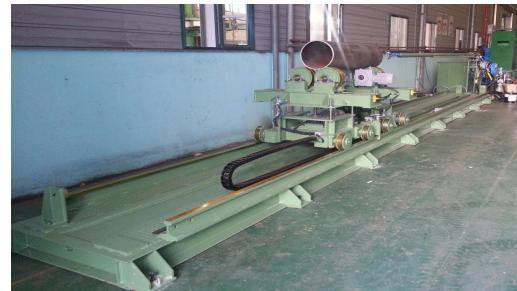
Fig. 12. Appearance of the developed PT inspection system

Fig. 12와 같이, 공작물인 파이프의 외경이 200~1,000 mm이며, 길이는 1,300~6,000 mm인 초장대형 파이프 내면의 육성용접부의 표면을 1.65 m²/min의 검사속도로 PT 결합검사를 할 수 있는 PT 자동검사시스템을 개발 완료하였다.

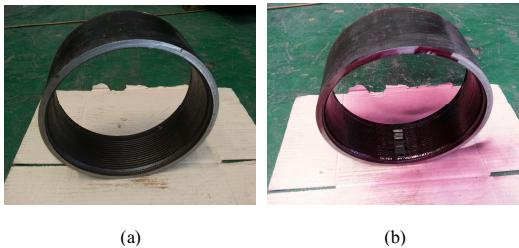
Fig. 13. Specimen of before(a) and after(b) PT inspection

ASME SEC.V&VIII의 방법[7]에 따라 육성용접층의 균열, 기공, 인더켓 등의 표면결합 유무를 확인하기 위하여 Fig. 13과 같이 개발한 PT 표면결합 검사시스템을 사용하여 PT 결합검사를 실시하였다. 검사 결과 표면층의 결함은 관찰되지 않았다.

- (4) ASME SEC.V&VIII의 방법에 따라 육성용접층의 균열, 기공, 인더켓 등의 표면결함 유무를 확인하기 위하여 개발한 PT 자동검사시스템을 사용하여 PT검사를 실시한 결과, 표면층의 결함은 관찰되지 않았다.
- (5) 부가적으로 육성용접부를 평가하기 위하여 ASTM G48-11의 방법으로 육성용접층의 부식시험을 실시한 결과 weight loss는 0.3 g/m^2 으로 만족하였으며, 또한 ASTM A751-14의 방법에 따라 육성용접층의 화학성분을 분석 결과 모든 성분이 규격을 만족하였다.
