## 한옥지붕 경량화를 위한 신형 한식기와 개발

박진철<sup>1</sup>, 정찬홍<sup>2\*</sup>

<sup>1</sup>(주)대동요업, <sup>2</sup>대구대학교 화학공학과

### Development of a New Clay Roof Tiles for the Reduction of Weight in Korean-Style Roof

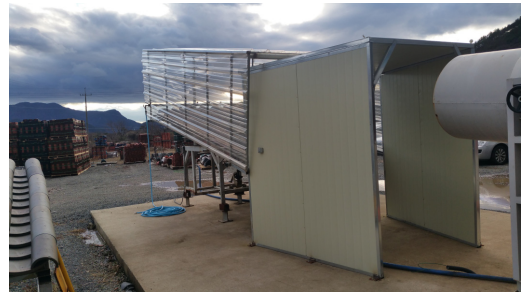
Fig. 17. Water infiltration test apparatus

본 연구에서는 일반적인 한옥지붕 경사도로 설치되었을 때 우리나라의 최고기록을 넘어서는 강수조건과 보통 태풍(중심부근 최대풍속 17m/s 이상)급 폭풍우에서도 지붕에 누수가 일어나지 않는 배수성을 최소기준으로 정하였다. 기와의 배수성을 측정하는 공인시험방법이 없으므로, 허리케인이 많이 상륙하는 미국 Florida 주의 지붕에 설치된 방수층 및 시설물 까지를 포함하는 지붕시스템에 대한 누수 실험 방법[7]을 참조하여 배수성 실험 설비를 제작하였다. Fig. 16은 누수시험 장치 개요이고, Fig. 17은 설치된 누수시험 장치 모습이다.

시험대의 크기는 가로 2,000mm 세로 4,500mm의 크기로 제작하였고, 시험대 위에 암키와와 수키와를 이용하여 시험대와 동일한 크기의 지붕을 설치하였다. 분사를 위한 시설은 가로 2,000mm, 세로 4,500mm의 크기로 지붕시공 경사면에서 최소 1.2m높이에 설치하여 하단 시험대와 수평이 되도록 하였으며 32개의 분사노즐을 지그재그 방식으로 부착하여 시험대에 물이 골고루 분사되도록 하였다. 풍속은 지붕경사면의 처마에 해당하는 부분 상단 500mm~1,000mm에서 측정하였다. 누수시험은 시험체인 기와지붕을 일정한 시험 경사 각도에서 10분간 풍속 17m/s, 강수량 200mm/h를 유지한 후 기와 뒷면에서 누수여부를 육안으로 확인하였다.

누수시험은 공인시험기관(한국건설생활시험연구원) 입회하여 지붕각도 11도와 16도 두 경우에 대하여 수행되었다. 신형 한식기와의 경우 2단걸이로 기와를 세팅하였으며, 기존 한식기와는 일반적인 잇기 방법인 촘촘한 3단걸이로 세팅되었다. Table 2는 누수시험 결과로, 신형 한식기와의 경우 지붕각도 11도와 16도에서 모두 누수가 발생하지 않았으나, 기존 한식기와는 두 경우 모두 누수가 발생하였다.
