## 상태평가와 내하성능평가를 통한 소규모 노후교량의 유지관리 적정성 분석

### Analysis of Appropriateness for Maintenance of Aged Small Bridges based on Condition and Load Carrying Capacity Evaluation

**Keywords :** Bridge, Condition Evaluation, Load Carrying Capacity Evaluation, Bridge Maintenance, Vehicle Load Test

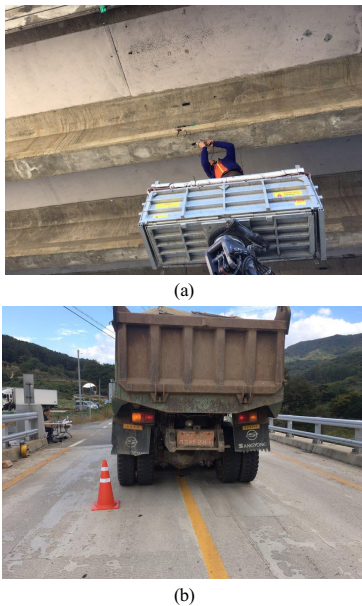
Fig. 2. Vehicle loading test  
(a) installation of sensors (b) static loading test

지침에 따라 교량의 내하성능을 평가하기 위해 탄성 거동에 영향을 주지 않는 크기의 차량하중을 직접 재하하여 설치한 계측기를 통해 거동을 계측하였다. Fig. 2(a)는 계측기를 설치하는 전경이고 Fig. 2(b)는 차량 재하를 통해 정적재하시험을 하는 전경이다. 전체 교량 중 거더교에는 변위, 변형률, 가속도 계측기를 모두 설치하였으며, 슬래브 교량과 라멘 교량의 경우에는 변위와 가속도만을 계측하였다.

차량의 정적재하는 부재의 최대변형과 처짐이 발생되도록 위치를 결정하여 수행하였으며, 동적재하의 경우에는 차량의 속도를 10km/h에서 각 교량의 도로구간별 규정속도까지 10km/h씩 증가시켜가며 수행하였다.

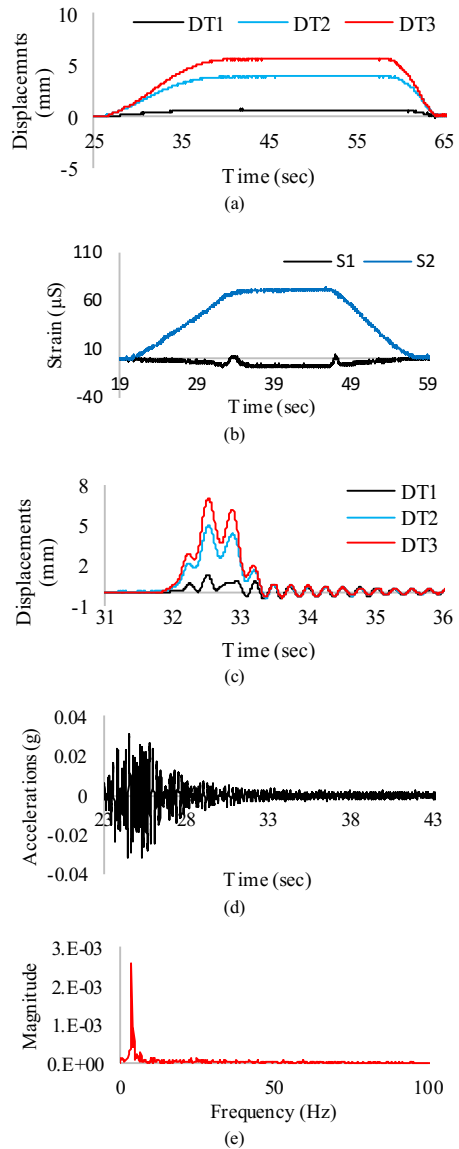
Fig. 4. Responses of the Br. 2  
(a) static displacement (b) strains (c) dynamic displacement (d) accelerations (e) FFT

중양부 인접 거더에 변위계측기(DT1, DT2, DT3)를 차례대로 설치하였으며, 변형률계는 중양부 거더와 변위계측기가 설치되는 않은 다른 두 개 거더의 상부와 하부에 두 개씩 총 6개(S1~S6)를 설치하였다. 가속도 계측기는 중양부와 가장 외측거더(A1, A2)에 설치하였다. Fig. 4 (a)~(d)는 계측기로부터 측정된 Br. 2의 정적·동적 변위, 변형률과 가속도 및 FFT해석 결과를 나타낸 것이다. Fig. 4 (a)와 (c)의 정적변위와 동적변위는 차량이 재하된 위치 아래의 거더에서 약 5.5mm와 7.0mm로 가장 큰 변위를 나타냈다. Fig. 4 (b)는 동일한 조건에서 측정된 변형률을 나타낸 것으로 바닥판과 부착된 거더 상부가 더 크게 나타난 것을 확인하였다. Fig. 4 (d)와 (e)는 40km/h의 속도로 차량이 주행할 때 가속도 응답과 FFT 분석을 수행한 결과를 나타낸 것이고 고유진동수는 3.906Hz로 나타났다.

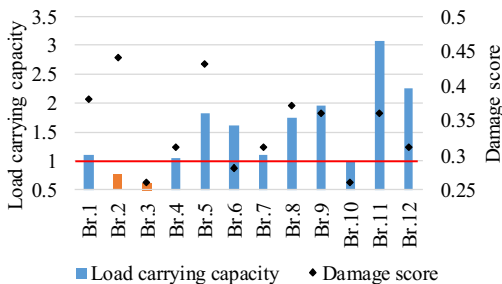
Fig. 5. Comparison of evaluation results

Fig. 5는 평가대상 교량 12개소의 내하성능평가 결과 상태평가 결과를 나타낸 것이다.

육안점검에 의한 상태평가 결과 12개소 교량의 결함도 지수는 0.26~0.44 범위에 분포하며 상태등급은 C등

급으로 나타났다. 반면 내하성능평가 결과 Br. 2와 Br. 3의 2개소 교량의 내하력이 부족하게 나타났다. Br. 10의 경우에도 기준인 1.0으로 나타나 내하성능을 만족하였다. 즉 상태등급은 보통의 C등급으로 평가되어 문제가 없는 교량이 현재 내하성능평가 결과 내하력이 부족한 경우가 발생함으로써 육안점검에 의존하는 정기점검으로는 소규모교량의 안전성을 평가하는데 미흡한 부분이 발생될 수 있다는 것을 의미한다. 또한 노후교량의 개축 여부를 결정하기 위한 의사결정에 있어서도 육안점검만으로 판단을 내리는 것은 부적절한 경우가 발생가능하다는 것을 나타낸다.

따라서 현재 시설물안전법에 의해 수행되는 교량의 점검 및 진단에서 상대적으로 소홀해지는 중별 이외의 노후교량의 경우 공용년수가 30년 이상이 될 때 정밀점검 이상의 점검 또는 진단이 수행하는 것이 교량의 유지관리에 적절할 것으로 판단된다. 또한 수행된 안전점검 및 진단의 결과는 교량관리시스템 등을 이용하여 반드시 저장하고 향후 유지관리에 활용되도록 해야 할 것이다.
