# 조선 왕릉 관람로의 포장현황과 개선방향\*

## A Study on the Pavement Status and Improvement Directions of the Viewing Road in Royal Tombs of Joseon Dynasty

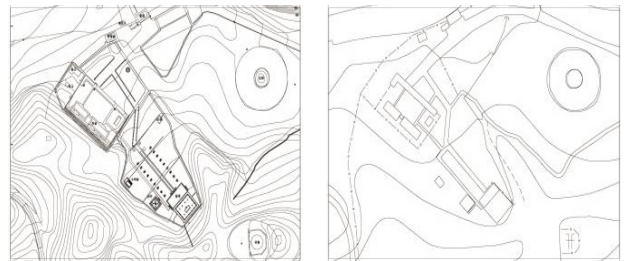
Figure 1. A Comparison of Maps between Yureung in Namyangju -si

11개 왕릉의 조사에 국립지리원 지도를 사용한 이유는 국립문화재연구소에서 제작한 지도의 성격이 왕릉 내 능침 공간과 석물, 재실만을 정밀실측 조사하여 제작한 지도였기 때문이다. 이렇듯 국립문화재연구소의 지도가 국립지리원에서 제작한 지도보다 정확도와 해상도가 높게 표현되었으나, 조선 왕릉 문화재 지정구역 전체를 측량한 것이 적어 이를 모두 활용할 수 없었다. 결과적으로 현장조사 시 조선 왕릉 문화재 지정구역이 모두 조사된 8개 능은 국립문화재연구소에서 제작한 지도를 사용하였고, 나머지 11개 능은 국립지리원 지도를 사용하여 조사하였다. 남양주 유릉을 사례로 두 지도간의 정밀도를 비교하면 Figure. 1과 같다.

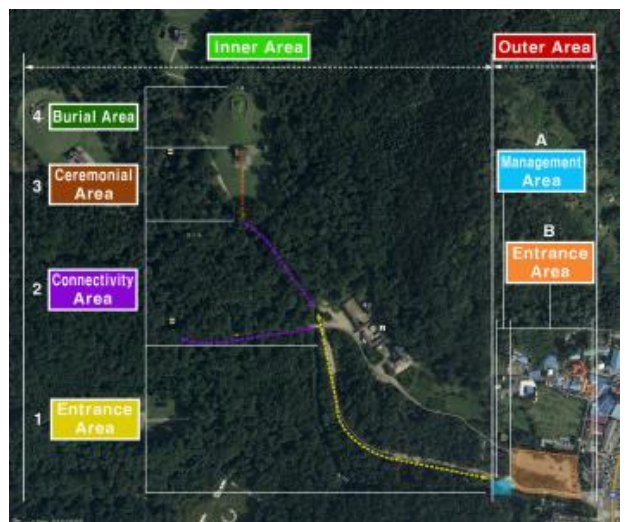
Figure 2. A Categorization of unit space of Joseon Royal Tombs (Donggureung in Guri-si)

조선 왕릉 중 경내 지역의 단위공간은 진입 공간, 제향 공간, 능침공간으로 구분하는 것이 일반적이다[6]. 그러나 조선 왕릉의 문화재 구역 전체를 대상으로 하는 본 연구에서는 매표소와 주출입구, 담장을 경계로 경내, 경외 2개 지역으로 구분하고, 각 지역별 공간을 사용현황과 목적, 기능에 따라 다시 구분하

진입을 위한 진입 공간, 왕릉 간 연결을 위한 기타 공간, 재실이 위치한 제향 공간, 봉분이 위치한 능침 공간 4개의 공간단위로 구분하여 조사, 분석하였다. 구리 동구릉을 사례로 한 공간 구분의 상황은 Figure 2와 같다.

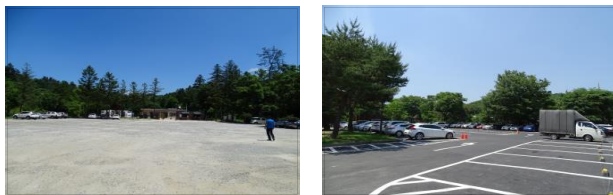
Figure 3. A Masato(Left: Gwangneung in Namyangju-si) and Ascon Pavement Parking(Right: Donggugong in Guri-si)

경외 지역을 중심으로 마사토와 아스콘 포장이 광범위하게 적용되고 있었다. 이러한 상황은 조선 왕릉 초입부에서 요청되는 장소성을 제공하지 못하며, 전통적 이미지와 상충되는 경관을 제공할 뿐만 아니라, 진입 및 전이공간의 경관을 훼손하게 하는 결과를 초래하고 있었다(Figure 3). 즉, 동구릉 등에서 보이는 아스팔트의 대규모 주차장 역시 전통경관과 부조화될 뿐만 아니라 인간척도(human scale) 감각의 유지와 방향성의 제공 측면에서도 문제가 야기되고 있다.

경외 지역의 첫 도착지점을 이루는 주차장과 이로부터 연속되는 진입공간 부분에 요구되는 포장환경의 개선방향은 다음과 같이 정리된다. 경외 지역은 차량의 주차와 보행자의 이동, 왕릉에의 진입 및 전이공간으로서의 역할이 중요하므로 친환경적이면서도 내구성이 우수하며, 특히 전통적인 경관과 상충되지 않는 관람로의 형성이 요구된다.

또한 조선 왕릉의 첫 이미지가 형성되는 지역인 까닭에 차량은 다소 불편하더라도 보행자를 배려하는 포장재를 우선하여 고려할 필요가 있다. 이를 위한 구체화의 방안으로 아스팔트 등의 포설재보다는 블록소재 및 박석 등의 화강석 종류의 단위 포장재를 문양포장(pattern paving)하는 방법 등을 연구·적용하는 한편, 사후 모니터링을 강화할 필요가 있어 보인다. 이러한 방향은 오늘날의 시대정신을 반영하면서 전통을 보존, 활용하는 방안과 연결되는 것으로 판단된다.

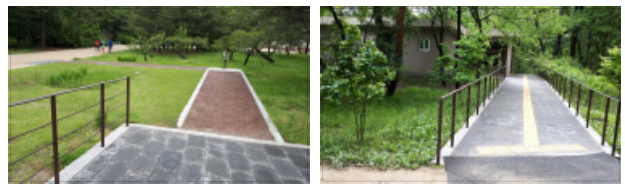
Figure 4. The Jeju Hyunmooam(Left) and bright induction of the handicapped packing(Right)/Donggugong in Guri-si

또한 부분적이기는 하나 Figure 4와 같은 사례 역시 발견된다. 화장실과 같은 편의시설 주변에 있어 색채 측면에서는 비교적 안정적이기는 하나, 질감과 장소적 맥락에서는 매우 이질적인 소재가 자주 발견된다. 제주 현무암의 판석 또는 명도가 높은 노란색 시각장애인용 포장이 도입되는 상황은 기능 측면은 차치하고라도 장소적 맥락과 부합되지 못하며 시각적 거부감을 촉발하게 한다.

아울러 노후화되어 시각적 질을 저해하는 인터록킹 블록 등은 가급적 조속히 정비되어야 할 것이며, 특히 한국 수도권에 입지하는 맥락적 전통성 및 지역성과 전혀 부합되지 않는 제주 현무암 판석, 야자매트 및 비닐수지계의 덧담 포장과 같은 국부적 환경에 대한 개선 역시 병행함으로써 유네스코 문화유산다운 정체성을 회복하여야 할 것이다.

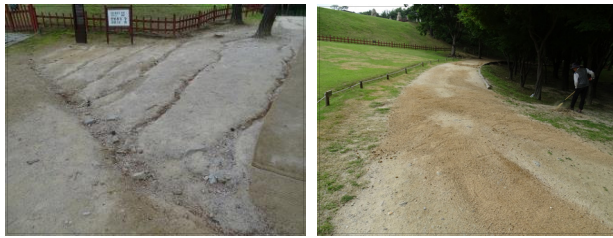
Figure 5. A Damage to the Viewing Road by Rainwater(Left) and Damage caused by Management Vehicles and Visitors(Right) Sunneung and Jeongneung in Seoul

조선 왕릉의 포장소재 중 매우 큰 비중을 차지하는 마사토 포장은 특히 장마 등의 집중강우와 해빙기에 훼손이 가중될 뿐만 아니라, 일상적 이용에서도 문제가 발견된다. 즉, 왕릉 내 유지관리용 도로의 기능을 겸하는 관람로의 마사토 포장은 차량의 잦은 이동에 의해 포장면이 훼손되고 차량 진출입과 자연풍에 의해서도 비산 먼지가 발생되면서 관람환경이 불량해 지는 것으로 조사되었다. 또한 관리차량의 이용이 뜸한 구간에서도 특히 경사지에서 관람객에 의한 답압으로 관람로가 훼손되어 질척거림의 현상과 파손이 일어나고, 토양이 유실되거나 비산하는 등 관람환경을 불량하게 만드는 1차 피해가 발생되고 있었다.

또한 1차 피해에 의해 훼손된 마사토 포장의 토양은 관람로 주변으로 유실되며 배수시설에 퇴적되거나 관람로 주변 식생 지역으로 유출되면서 관람로 주변 식생 환경을 훼손시키는 2차 피해를 야기하고 있었다(Figure 5). 이러한 2차 피해는 강우 시 표면수의 이동과 토양 유실을 가속화 시키면서 관람로 주변 지역의 식생환경을 불량하게 하는 요인으로 관람로 주변 경관이 황폐해 지고 있는 실정이었다(Figure 6).

이러한 측면에서 단순 마사토포장의 단점을 개선, 극복하기 위해 자연성을 일정수준 이상 담보하면서도 경화포장의 효과를 겸비한 신규 개발 기능개선 포장재의 적용 및 새로운 포장재의 개발에 대한 진지한 검토가 요구된다. 날로 심화되고 있는 기후환경에 큰 피해를 받지 않으면서도 자연성을 일정수준 이상 담보할 수 있는 포장재의 확대, 적용에 대한 모색이 요청된다 하겠다.

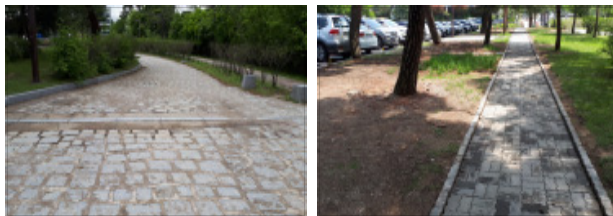
Figure 7. A Bark-seok Pavement Trail(left) and Interlocking Block (right)/Dongguerong in Guri-si

구리 동구릉의 경내 주진입로 등에는 박석포장의 진입 연결로와 함께 오래된 인터록킹블럭(ILLP)이 일부 포장되어 있다(Figure 7). 이중 박석포장은 전통적 느낌과 부합되기는 하나 장애우와 유모차의 이용뿐만 아니라 하이힐의 여성 이용 시 불편이 초래되며, 불투수층을 기반으로 한 인터록킹블럭 또는 블록류의 포장환경은 공간의 질을 저하시키고, 전통성과 부조화 되고 있어 개선이 요구된다.

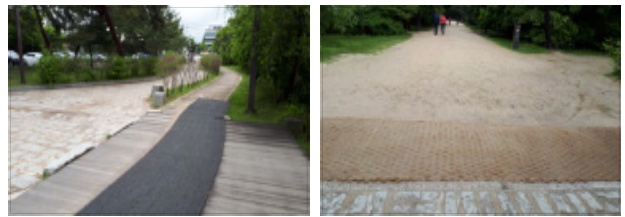
Figure 8. A Vinyl Resin(Left) and Palm-Matches Put-on Visitor Road(Right) Donggureung, Guri-si

아울러 기존 포장재 위에 다른 포장재를 한 겹 더하는 시도도 발견된다(Figure 8). 즉, 조선 왕릉 영역 내 많은 부분에서 즉지적으로 미끄럼 방지를 위한 인조비닐수지 또는 야자매트 포장부재의 덧댐의 상황이 그것이다. 비록 이들이 유지관리의 편의성과 안전성 확보를 위해 도입된 시설임을 이해하더라도 국내의 원료가 아닌 소재가 도입된 이러한 상황은 전통경관을 무색하게 할 뿐만 아니라, 환경적, 시각적 폐해를 초래하는 요인이 되고 있다.
