재사용 파이프서포트(V2)의 품질관리 향상에 관한 연구

A Study on Quality Management Improvement of Used Pipe Support(V2)

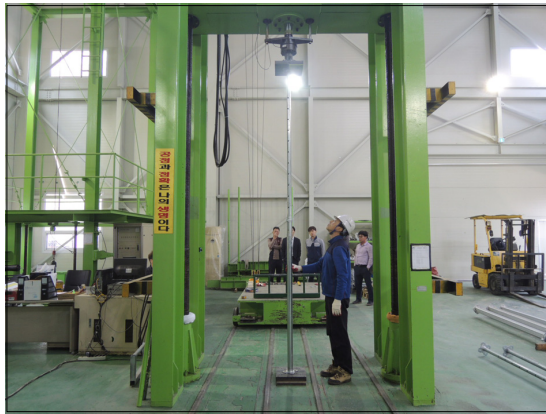
Fig. 1. General view of test.

석하기 위해 시료를 수거하여 시험을 하였다(Table 1, Fig. 1, Fig. 2).

즉, 성능 기준에 미흡한 재사용 파이프서포트(V2)에 대하여 10개 종류별 구분에 따라 시료를 무작위 수거하여 각 요인별로 2회씩 시험을 실시하였다.

시험방법은 파이프서포트(V2)에 대하여 최대 사용 길이 H=3.4 m와 현장에서 실제로 많이 사용되고 있는 H=3.2 m에서 시험을 수행하였다.

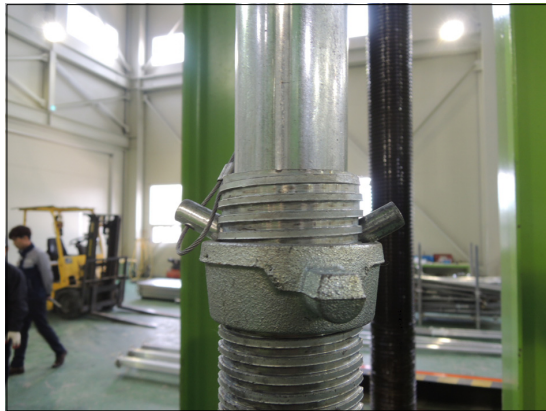
Fig. 2. V2 Destruction test.

첫째, A사에서 제공한 20개 시료를 대상으로 시험 결과 Table 2와 같이 KS 규정의 성능기준에서 요구하는 40,000 N이상을 통과한 것은 지지핀 지름이 12 mm인 경우 1개만이 통과하여 성능 만족률은 5%대로 나타났다. 또한, 파괴형태는 지지핀 변형(13건, 65%)과 암나사 이탈(7건, 35%)로 나타났다.
