# 수리온 주로터 블레이드 프라이머 공정변경을 통한 PU Strip 품질 향상에 관한 연구

## A Study on PU Strip Quality Improvement through a Change of Primer-process for SURION Main Rotor Blade

**Purpose:** When the SURION Aircraft operated in the fields, cracks are found in PU(polyurethane) Strip on main rotor blade. This study has been conducted to explain PU(polyurethane) Strip crack phenomenon of SURION main rotor blade and to propose useful solution of it by experimental method.

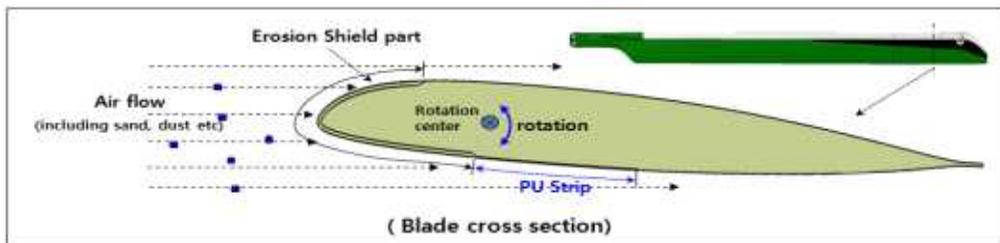
Figure 1. Structure and PU Strip of main rotor blade

수리온은 한국군이 운용 중인 노후화 된 기종을 대체하기 위해 한국항공, 한국항공우주연구원, 국방과학연구소가 주관하여 국내 최초 연구 개발된 헬기이다. 로터계통에서 주로터 및 꼬리로터의 2종의 블레이드를 갖추고 있으며, 주로터 블레이드는 회전작용 허브로부터 회전력과 피치 조종력을 전달받아 양력, 추력 및 기동력을 발생시킨다. 블레이드는 고속 회전운동 때문에 앞전부위 및 끝단 등에 마모방지를 위해 스테인레스, 티타늄 및 니켈로 제작된 보호판(Erosion Shield)을 부착하여 우수한 내식성과 내마모성을 갖도록 하고 있으며, 보호판 밑 부분에 폴리우레탄 띠(PolyUrethane Strip, 이하 PU Strip)를 적용(Fig. 1, 2)시켜 블레이드 표면 손상을 방지한다.

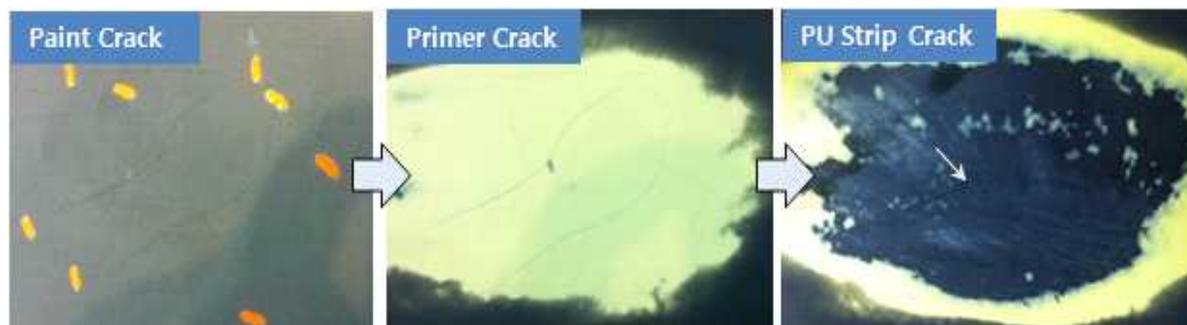
Figure 3. Crack of PU Strip, Primer and Paint

수리온 항공기 운용 중 Fig. 3과 같이 페인트에서 갈라짐이 발생하였다. Fig. 3을 자세히 보면, 우선 페인트 층에서 미세한 갈라짐 현상이 나타나고 아래층의 프라이머 및 PU Strip까지 갈라졌음을 확인 할 수 있다. 또한 이러한 현상은 동절기에 많이 운용된 항공기에서 주로 나타남을 확인 하였다. 결합 발생의 주요한 요인으로는 제작 측면에서 경화온도, 페인트/프라이머 적용 여부, 페인트 종류 그리고 PU Strip 및 프라이머 원자재 특성이 고려되었고, 운용 환경 측면에서 낮과 밤의 온도차에 의한 열충격과 동절기의 저온특성, PU Strip 자재 열화온도 등이 검토되었다.

페인트 접착력을 확인하기 위해 Dry Tape Test와 Fig. 13의 Wet Tape Test를 수행하였다. 준비된 시편 1-1, 1-2, 2-1, 2-2 (Fig. 14)에 스크래치를 낸 후 Tape을 붙였다 떼는 시험이며, Tape에 붙어 나오는 페인트를 측정했다. Dry, Wet Tape Test에서 모두 Tape에 페인트가 붙어 나오지 않았으며, 프라이머를 미적용 하여도 페인트와 PU Strip 간의 접착력에는 이상이 없는 것으로 나타났다. 즉, 페인트와 PU Strip 간 접착력을 위해 사용되어진 프라이머의 효과는 미미했으며, 오히려 프라이머의 취성이 PU Strip의 갈라짐을 야기할 수 있다고 사료된다.

- (1) 열화온도 및 경화온도 시험에 의한 기계적 특성 차이가 거의 없으므로 영향성이 미미한 것으로 판단된다.
- (2) 화생방 페인트(MIL-DTL-64159) 적용 시 인장강도 및 신장율의 저하가 발생하여, PU Strip 품질에 영향성을 미친다.
- (3) 열충격이 가해지면 신장율의 저하가 발생하며, 열충격 역시 PU Strip 품질에 영향성을 미친다.
- (4) 화생방 페인트와 비화생방 페인트(MIL-PRF-85285) 비교 시, 기계적 특성 차이가 거의 없어 페인트 종류의 차이는 미미한 것으로 판단된다.
- (5) 저온(-30℃)조건에서 시험 수행 시, 경화, 프라이머, 페인트 등 각종 공정을 수행한 시편의 기계적 특성 값이 더 낮게 나타나는 것을 확인 하였으며, 이를 통해 저온은 PU Strip의 품질에 영향을 미친다는 것을 알 수 있다.
- (6) 에폭시(MIL-PRF-23377)와 우레탄 프라이머(TT-P-2760) 종류의 차이는 미미하나, 프라이머가 적용 되었을 때, 인장강도 및 신장율의 감소가 나타나므로 영향성이 있다. 또한 프라이머 적용 여부는 조정이 가능한 공정으로 공정변경을 통해 PU Strip의 품질 신뢰성이 향상 될 것으로 판단된다.
- (7) 추가적으로 수행한 페인트 접착력 시험에서 프라이머가 첨가 되지 않아도 PU Strip과 페인트 간의 접착력에는 문제가 발생하지 않는 것으로 나타났으며, 이를 통해 프라이머 공정을 제거하는 것이 PU Strip의 품질을 향상 시킬 수 있다고 판단된다.

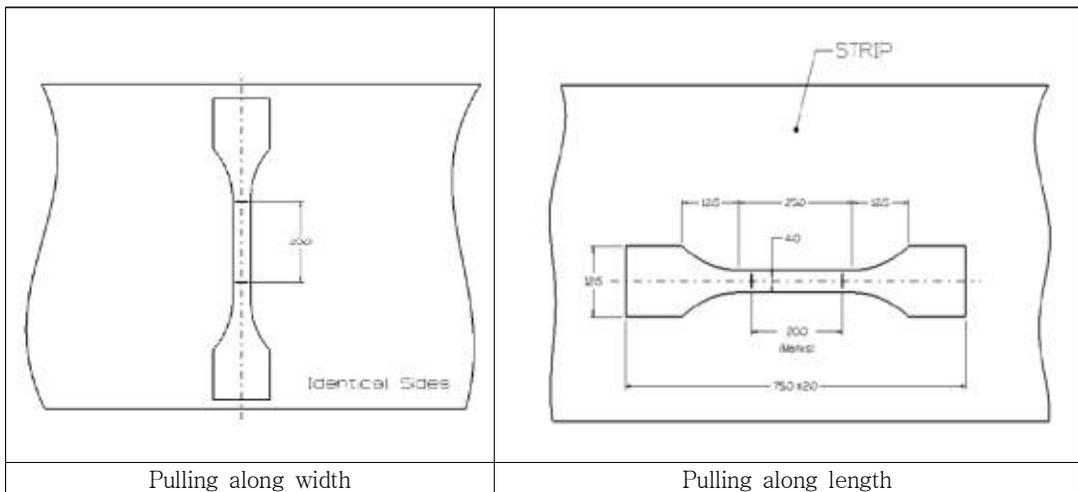
Figure 5. Tensile Test Specimen

결함 원인을 파악하기 위해 수리온 주로부터 블레이드 PU Strip에 영향을 줄 수 있는 여러 인자에 대해 시험을 실시하였다. 경화/열화 온도 조건, 페인트 적용 유무, 열충격 및 페인트 종류와 PU Strip/프라이머 원자재, 프라이머 적용 유무 그리고 저온 영향성을 평가하였다. 경화/열화 온도 시험 및 열충격은 BJ-TS3Z-555L 장비(Fig. 4)를 사용하여 수행하였다. PU Strip 시편(Paulstra)은 두께 0.63mm로 A88TB0111 규격서에 따라 인장시편(Fig. 5)을 준비하고 Instron 5567 인장 시험기(Fig. 4)를 이용하여 인장강도, 신장율, 저온인장, 저온 신장율 특성 평가를 수행하였다. 시편의 기본적인 기계적 특성은 Table. 1과 같고 시험조건은 아래 Table. 2에 명시하였다.

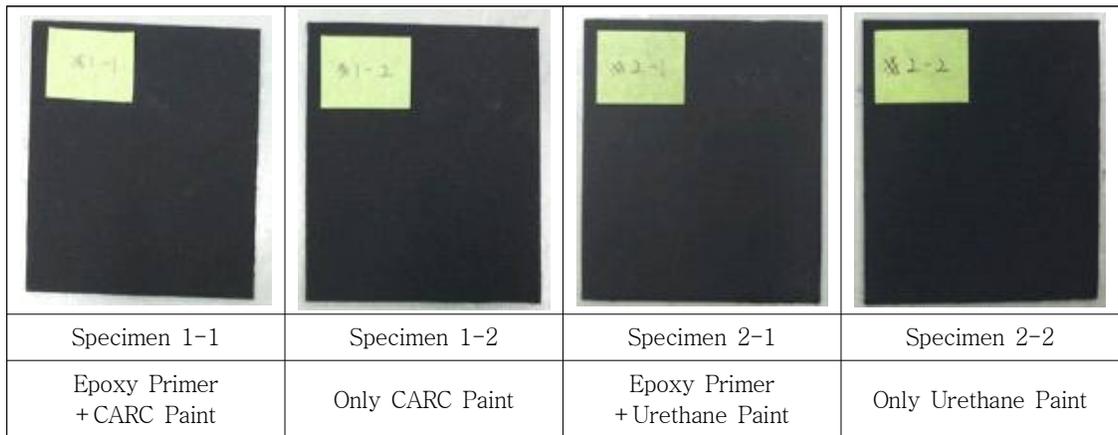
Figure 6. Specimens of adhesion test

추가적으로, ASTM D 3359에 따라 금속표면에 도포된 도장의 접착력을 확인하기 위해서 아래 조건에서 Fig. 6과 같이 시편을 제작하여 Dry, Wet 상태에 Tape Test를 수행하였다. Dry Tape Test는 상온에서 시편에 스크래치를 낸 상태에서 Tape를 접착시켰다고 봤고, Wet Tape Test는 시편에 스크래치를 낸 상태에서 24시간 침지 후 Tape를 접착시키고 떼면서 Tape의 표면을 확인하였다. 시편은 아래의 4가지 시편을 준비하였다.

- 1-1 : 에폭시 프라이머(MIL-PRF-23377) + 화생방 페인트(MIL-DTL-64159)
- 1-2 : 화생방 페인트(MIL-DTL-64159)
- 2-1 : 에폭시 프라이머(MIL-PRF-23377) + 비화생방 우레탄 페인트(MIL-PRF-85285)
- 2-2 : 비화생방 우레탄 페인트(MIL-PRF-85285)

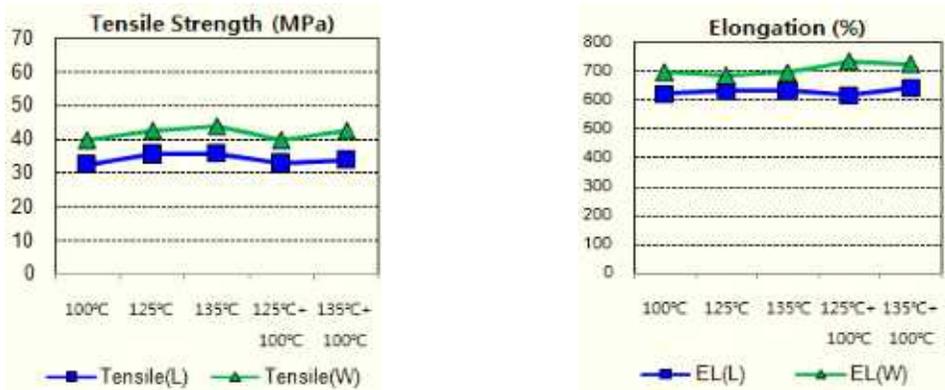
Figure 7. Tensile Strength and Elongation of Hardening & Degradation Condition

경화/열화온도 조건별 별 5개 시편으로 확인 한 시험 결과는 Fig. 7 및 Table. 9와 같다. Table. 9를 보면 인장 및 신장율에 길이방향(L)과 폭(W) 방향이 있음을 알 수 있다. 길이방향은 PU Strip 원자재가 사출되어 나오는 방향을 나타내며, 폭은 사출되어 나오는 방향과 90° 방향을 나타낸다. 시편1과 시편5의 길이방향 인장강도를 보면 각 32.5, 33.9 MPa로 차이가 거의 없으며, 길이방향 신장율 역시 618%, 642%로 큰 차이는 나타나지 않음을 알 수 있다. 또한 Fig. 7을 통해서 전반적으로 열화(시편1), 경화(시편2, 3), 열화+ 경화 온도조건(시편4, 5)에서 인장 강도 및 신장율에 차이가 나타나지 않음을 확인 할 수 있으며, 그에 따라 열화 및 경화 온도는 PU Strip 품질에 큰 영향을 미치지 않는 것으로 판단되었다.

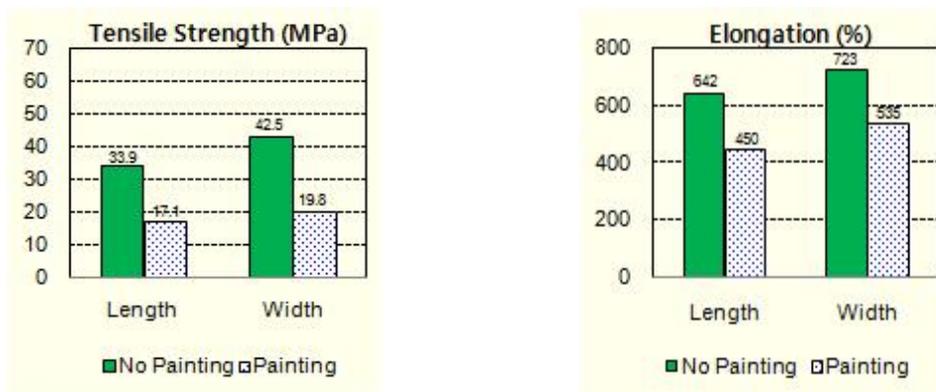
**Figure 8.** Tensile Strength and Elongation of Paint Process Control Condition

페인트 자체의 영향성을 알아보기 위한 시험으로 조건1의 시편5에 프라이머(MIL-PRF-23377)+ 페인트(MIL-DTL-64159)를 적용한 것(시편 2)과 적용하지 않은 것(시편 1)을 비교하였다. Table. 10의 값을 보면 페인트가 적용 되지 않은 시편 1에서 길이 방향 인장 강도는 33.9 MPa, 페인트가 적용 된 시편 2에서 인장 강도는 17.1MPa로 16.8 MPa정도의 인장강도가 감소했으며, Fig. 8에 나타난 바와 같이 신장율 역시 642%에서 450%으로 29% 저하가 나타남을 확인 할 수 있다. 이런 차이가 발생하는 이유로는 페인트는 경화되면 취성을 가지게 되어 폴리우레탄 재질의 Strip과 탄성률 차이에 의한 변형이 쉽게 발생 할 수 있기 때문이다. 이는 PU Strip의 품질에 영향을 미치는 인자로 판단할 수 있다.

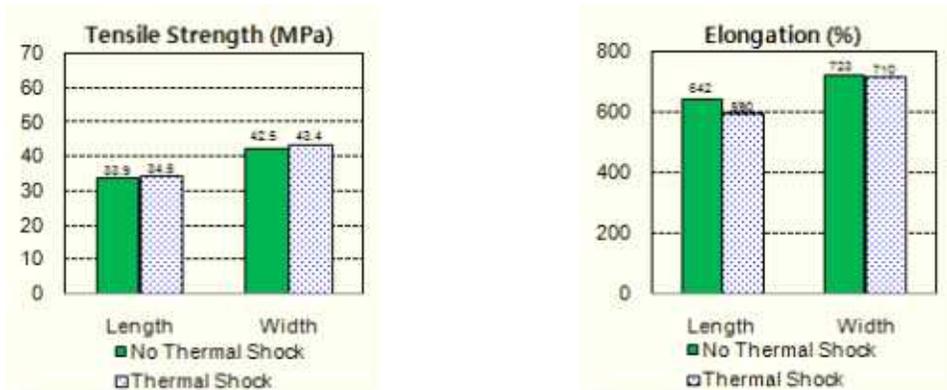
Figure 9. Tensile Strength and Elongation of Thermal Shock Condition

열충격 시험은 4.2항의 시편1에 열충격을 100Cycle 수행하였다. Table. 11와 Fig. 9의 결과를 보면 열충격을 적용하였을 때, 길이 방향 신장율이 642%에서 590%으로 8% 저하가 나타남을 확인 할 수 있다. 반복되는 온도 차이에 의해 폴리우레탄 재질의 내구성 저하가 나타난 것으로 사료된다. 이렇듯 열충격도 PU Strip의 품질에 영향을 주는 인자라고 판단된다.

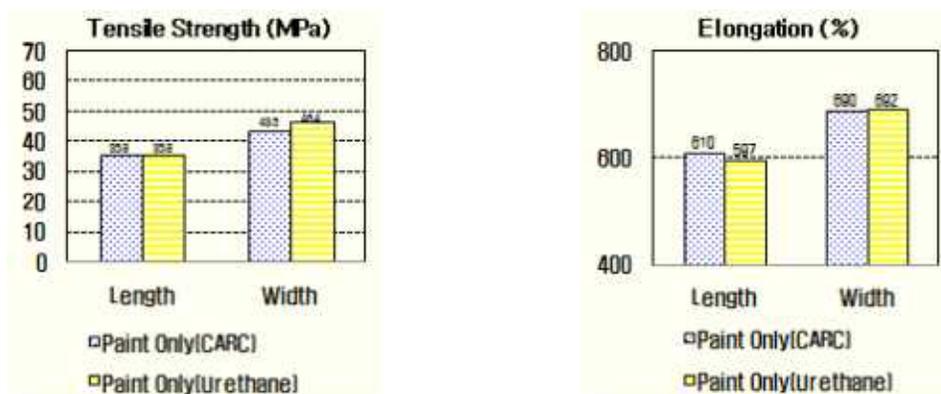
Figure 10. Tensile Strength and Elongation of Paint Type Condition

현재 수리온에 사용 중인 화생방 페인트(MIL-DTL-64159)와 다른 종류의 비화생방 우레탄 계열의 페인트(MIL-PRF-85285)를 사용 하였다. Table. 12과 Fig. 10을 보면, 길이방향 인장 강도는 두 종류가 값이 같고 폭 방향은 비화생방 페인트가 적용된 시편 2가 시편 1보다 2.9MPa정도 우수하나 이 정도 값의 차이는 거의 영향성이 없으며, 신장율 역시 길이 방향에서 2% 정도 차이가 나타나지만 거의 영향성이 없다고 사료된다. 즉, 화생방 페인트와 비화생방 페인트의 인장강도 및 신장율 차이가 크지 않다는 것을 확인 할 수 있으며, 따라서 페인트 종류는 PU Strip 품질에 큰 영향을 미치지 않는다는 것을 확일 할 수 있다.

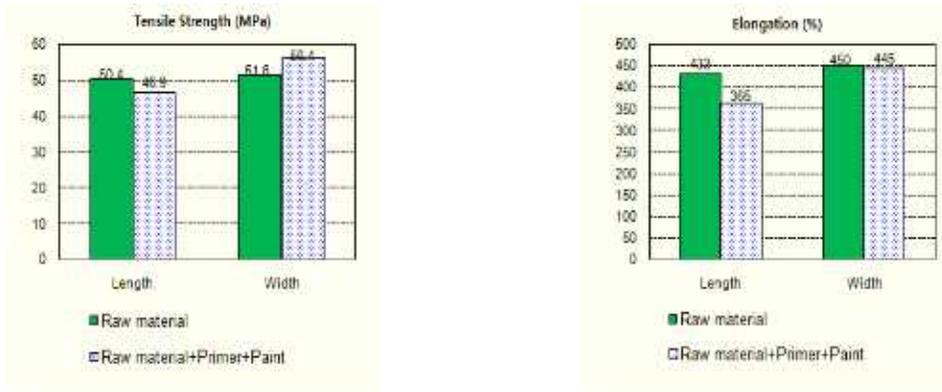
Figure 11. Tensile Strength and Elongation of Low Temp(-30°C). condition

저온에서의 영향성을 평가하기 위해서 -30°C에서 아무 공정도 가하지 않은 PU Strip 원 자재와 조건1의 시편 5에 프라이머(MIL-PRF-23377) 및 페인트(MIL-DTL-64159)를 적용한 자재의 인장 시험을 수행하였다. Table. 14 및 Fig. 11과 같이 여러 공정을 수행한 자재의 인장 및 신장율 값이 낮게 나타는 것을 확인 할 수 있었다. 특히 길이 방향의 신장율이 433%에서 365%로 15%정도가 감소하였다. 일차적으로 여러 공정 수행이 폴리우레탄의 내구성을 저하시켰고, 저온에서 더욱 내구성이 감소하여 PU Strip의 품질을 저하시킨 것으로 판단된다.

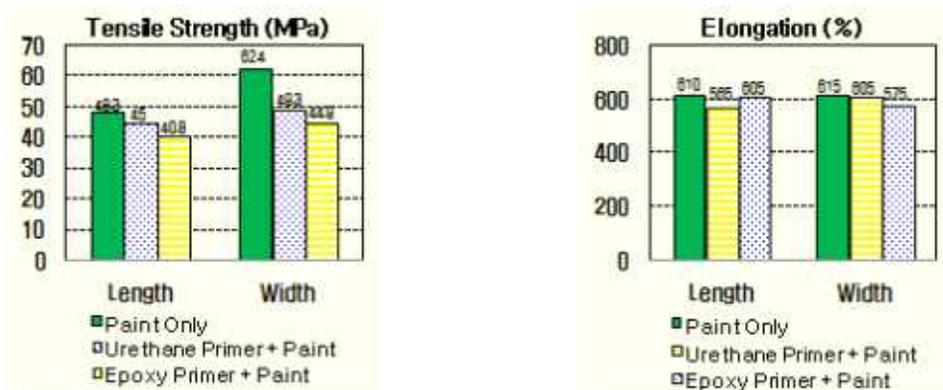
Figure 12. Tensile Strength and Elongation of Primer Material and Process

현재 사용 중인 에폭시 프라이머(MIL-PRF-23377)와 우레탄 프라이머(TT-P-2760)을 비교하였다. Table. 13과 Fig. 11에서 나타나는 것과 같이 우레탄 프라이머를 적용하였을 때의 시편 2가 에폭시 프라이머를 적용한 시편 1보다, 길이 및 폭 방향 인장 강도가 약 5MPa 정도 높게 나타나는 것을 확인 할 수 있으나, 이 값의 차이는 PU Strip의 품질에 크게 영향을 미치지 못하는 것으로 사료된다. 또한 프라이머 종류보다는 적용 여부가 큰 효과가 나타낸다는 것을 확인 할 수 있다. 페인트 만 적용된 시편1의 기계적 특성 값과 프라이머와 페인트가 동시에 적용된 시편2, 시편3의 기계적 특성 값을 비교해보면, 프라이머가 추가적으로 적용되었을 때, 길이방향 인장강도가 최대 7.5MPa, 폭 방향으로 최대 17.5MPa 정도의 저하가 나타났으며, Fig. 11과 같이 신장율은 폭 방향으로 최대 7% 저하가 나타나 전반적인 기계적 특성의 감소를 확인 할 수 있다. 프라이머는 기본적으로 PU Strip과 페인트가 잘 접촉되도록 하는 역할을 하며 경화되면서 취성을 띄는 것이 특징이다. 하지만 이 취성에 의해 PU Strip의 특성이 저하될 수 있으며, 이러한 프라이머 적용은 공정 변경을 통해 조절이 가능하므로 프라이머를 미적용 하여 PU Strip 품질을 향상 시킬 수 있다. 물론 프라이머가 제거 되어도 접착력에 문제가 없어야 하며, 이 점에 대해서는 페인트 접착력 시험을 통해서 검증하도록 하였다.
