# Interventional Treatment of Chemical Pleuritis and Hemothorax Caused by Iatrogenic Internal Jugular Vein Perforation after Central Venous Port System Implantation: A Case Report

Department of Radiology, Daegu Catholic University College of Medicine, Daegu, Korea

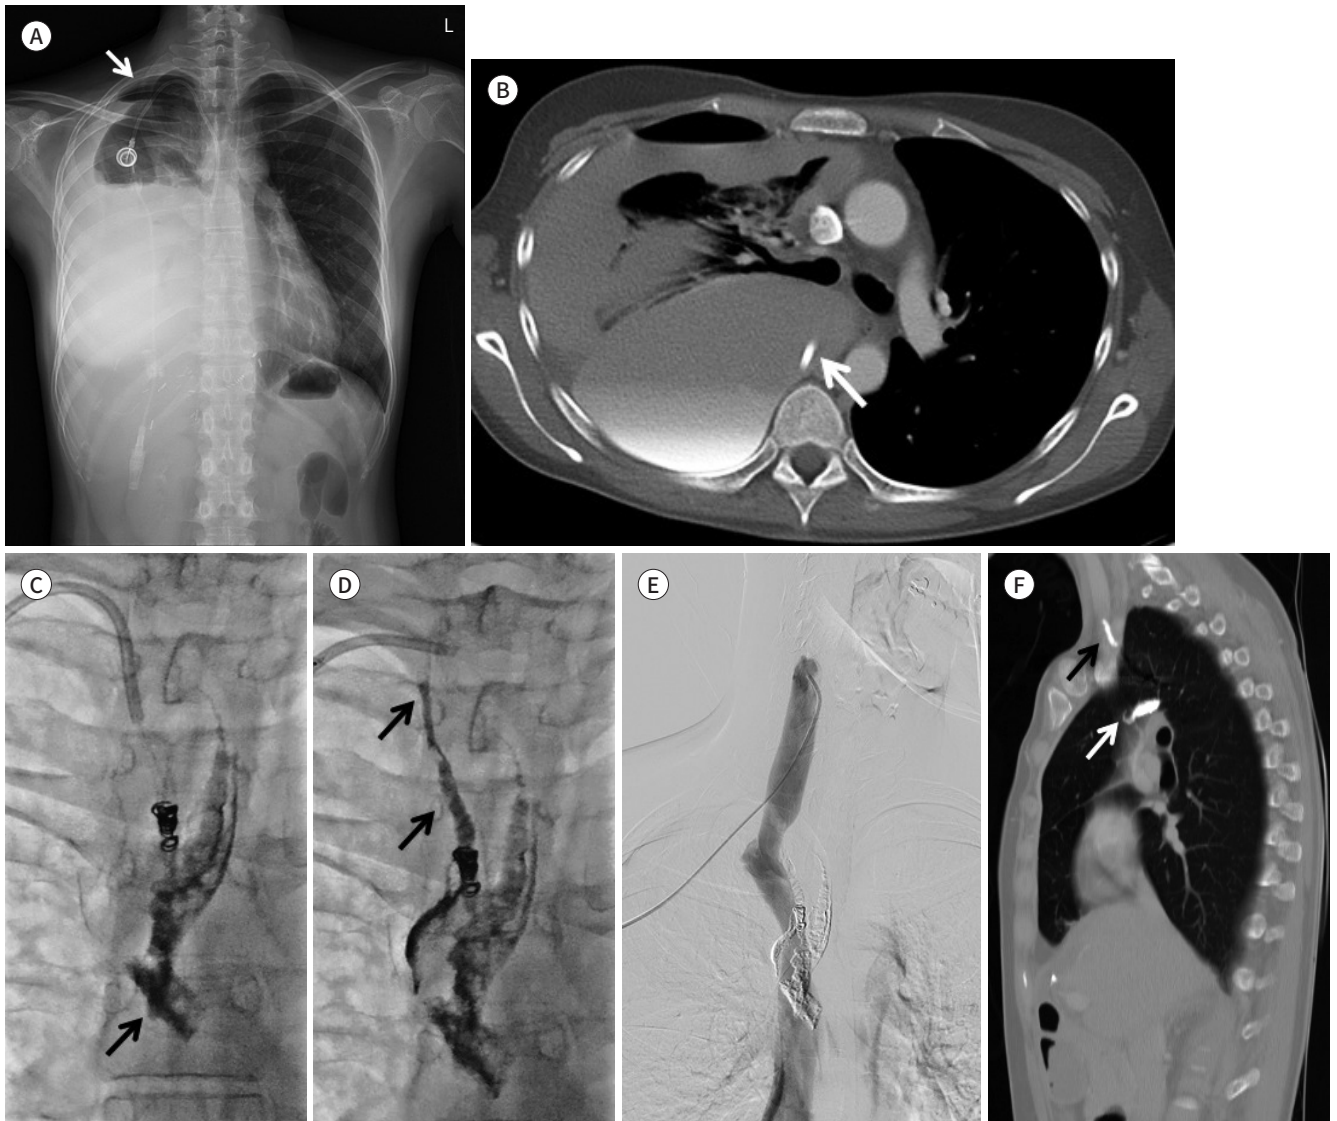
**Fig. 1.** A 36-year-old female presenting with right chest pain.

**A.** Chest radiography shows a large amount of right pleural effusion and pneumothorax (arrow).

**B.** Contrast-enhanced CT image shows a large amount of right pleural effusion containing extravasated contrast material. Chemoport catheter tip is noted in the right pleural cavity (arrow).

**C.** Coil embolization was performed to occlude the fistula tract from the mediastinal pleura. Extravasation of N-butyl cyanoacrylate is noted in the mediastinal pleura (arrow).

**D.** After coil embolization, the fistula tract, as well as the internal jugular vein perforation site, (arrows) is completely embolized by N-butyl cyanoacrylate. There is no further leakage of N-butyl cyanoacrylate into the mediastinal pleura.

**E.** Superior vena cavogram obtained after embolization reveals complete occlusion of internal jugular vein perforation.

**F.** Contrast-enhanced CT sagittal image obtained on the 6th day after surgery shows complete occlusion of the right internal jugular vein perforation site (black arrow) and mediastinal fistula tract (white arrow) by accumulated N-butyl cyanoacrylate. Complete recovery of the right hemothorax and pneumothorax are noted.

는 천공 부위 근처의 종격동까지 후퇴시킨 다음 미세도관을 통해 N-butyl cyanoacrylate로 색전술을 시행하였다. N-butyl cyanoacrylate와 lipiodol (Andre Guerbet, Aulnay-sous-Bois, France)을 1:1로 혼합하여 주입하였으나 누출로가 막히지 않고 색전물질의 종격동 흉막 내 유출이 지속되어 종격동 흉막으로의 누출 부위를 6 mm 코일(Tornado, Cook) 2개를 사용하여 색전하였다(Fig. 1C). 코일 색전술 후에 종격동 흉막으로의 조영제 유출이 멈춘 것을 확인한 후 종격동 누출로 및 우측 속목정맥 천공 부위를 다시 N-butyl cyanoacrylate와 lipiodol을 1:1 비율로 혼합하여 추가로 색전술을 시행하였다(Fig. 1D). 시술 후 시행한 상대정맥 조영술에서 조영제의 혈관 밖 유출이 보이지 않아서 성공적인 시술로 확인되었다(Fig. 1E). 시술 2일 후 시행한 혈액 검사에서 헤모글로빈은 11.0 g/dL로 증가하였으며, 시술 6일 후 시행한 CT에서 색전물질이 천공 부위와 누출로에 잘 집적되어 있고 종격동 흉막 내로 일부 유출된 N-butyl cyanoacrylate이 관찰되고 있으며, 우측 흉곽 내의 혈흉과 기흉은 모두 사라졌다(Fig. 1F). 환자는 시술 후 안정된 활력징후를 보였으며 심와 부 통증도 소실되어 예정대로 항암화학치료와 방사선 치료 후 퇴원하였다.
