조선 후기 보령현 읍치시설의 위치추정에 관한 연구

A study on the estimation of the location of government facilities in Boryeong-hyeon in the Late Joseon Dynasty

김 명 래

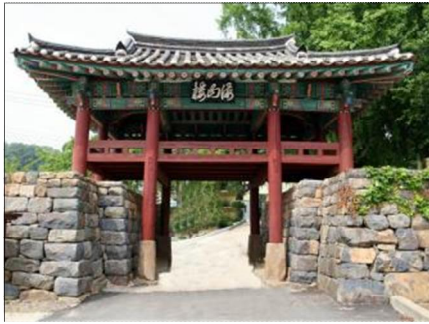
그림 5. 해산루

에 성문이 3개소가 있다고 기록되었다. 『1872년지방지도』 「보령현」에는 해산루(남문)²⁰⁾만 표시되었는데 현존하는 성문이다.

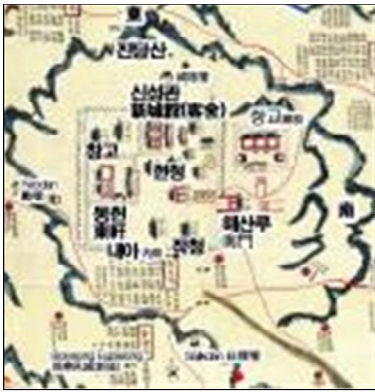
그림 7. 보령현 관아도(1872년지방지도)

우선 참고하고 표정할 지도, 항공사진 및 지적도를 준비하였다. <그림 7>은 『1872년지방지도』의 보령읍성 관아도이고, <그림 8>은 현재 보령읍성의 항공사진이며, <그림 9>는 지적원도에 보령읍성의 중심축선과 도로를 표시하고 현재의 보령중학교와 주포초등학교의 건물을 도시한 것이다.

보령읍성의 지적원도 <그림 6>과 『1872년지방지도』 <그림 7>에서 남문으로부터 진입도로를 중심으로 분석하면 좌측에 동헌영역과 우측에 객사영역으로 크게 구분이 된다. 회화식 지도임을 고려하여 실제의 좌향과 위치를 분석하여 중심축선을 상정한다. 보령읍성을 <그림 9>와 같이 장터거리로부터 남문을 통하여 뒷메산으로 연결되는 직선은 보령읍성을 양분하며 중심을 가르는 중심축(中心軸)이 된다. 이처럼 중심축을 기준으로 <그림 6>에서 도시된 성내 도로를 <그림 8>과 <그림 9>에 표시해 보면 서로 그 위치와 방향이 일치됨을 알 수 있다. 그리고 항공사진과 지적도에 표시된 중심축선의 좌측 도로 끝에는 보령중학교 교사 위치하고 있으며, 중심축의 우측에는 주포초등학교 교사가 드러나는 것을 식별할 수 있다. 전하는 기록에는 “1914년 보령군청이 대천(大川)으로 옮겨가고 현재 보령중학교가 서 있는 자리가 옛날 보령현 동헌이 있던 자리다. (...) 주포국민학교가 서 있는 자리가 옛날 보령현의 객사 터이다.”³⁰⁾라고 하였다.

이처럼 중심축을 기준으로 『1872년지방지도』의 보령읍성 관아도를 분석하면, 동헌은 좌측 도로 끝부분이며, 중심축 우측에 객사가 위치했던 것으로 도출된다.

『1872년지방지도』 「보령현」 관아도(그림 7)에서 각 관아의 방향과 인접 위치를 분석하면 주요 관아의 개략적인 위치 추정이 가능해진다. 〈그림 10〉에서 ‘관아지 1’은 지적원도의 261, 265번지 등 2필지이며 261번지에는 보령현의 육방업무를 수행하는 작청의 배치 가능성이 높다. 전술한 261-1번지는 동헌의 외삼문 안쪽의 위치하고 있는 동헌영역으로 동헌과 내아가 일곽을 형성하며 그 앞쪽 인근에 사령청이 배치될 것이다. ‘관아지 2’에는 264번지에 객사 일곽이 자리 잡고 있으며, 262, 263번지에는 향청, 장청, 군기고, 화약고 등이 배치되는 것으로 추정할 수 있다.

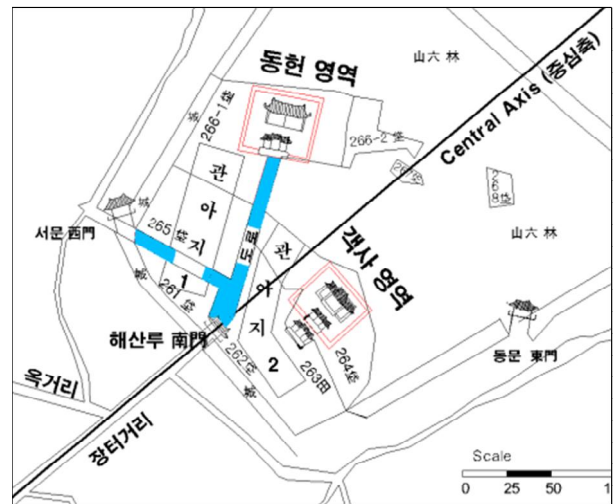
그림 10. 보령읍성의 동헌영역과 객사영역 추정도

이와 같은 분석을 바탕으로 <그림 10>과 같은 도면을 작성하였다. 이 추정도에서 보령읍성의 중심축 좌측 상단에 위치한 필지로서 대차는 266-1번지이며, 중심축 우측 상단에 대지는 264번지로 나타난다. 따라서 동헌영역은 현재 보령중학교 교사가 소재한 266-1번지(垵)로 추정되고, 객사영역은 현재 주포초등학교가 서 있는 264번지(垵)로 추정이 가능하다.

관행을 『1872년지방지도』 「보령부」에 표시된 주요 관아 건축물의 개별적 위치와 상대적 방향 등을 종합적으로 분석하고 검토해 보면, 〈그림 10〉에 나타난 것처럼 읍성 안에 도로를 기준으로 좌측의 대지는 동헌영역에 속하는 ‘관아지 1’과, 우측 객사영역 부근은 ‘관아지 2’로 드러나면서 형성된다.

〈그림 10〉에서 중심축은 객사지(客舍址)와 동헌지 중단을 통과한다.³²⁾ 이는 객사와 동헌의 권위를 대등하게 보이게 하는 효과가 있다. 보령읍성에서는 동헌을 객사보다 더 뒤쪽으로 배치하여 진입위계에 의한 권위를 더 드러낸 것으로 보인다.

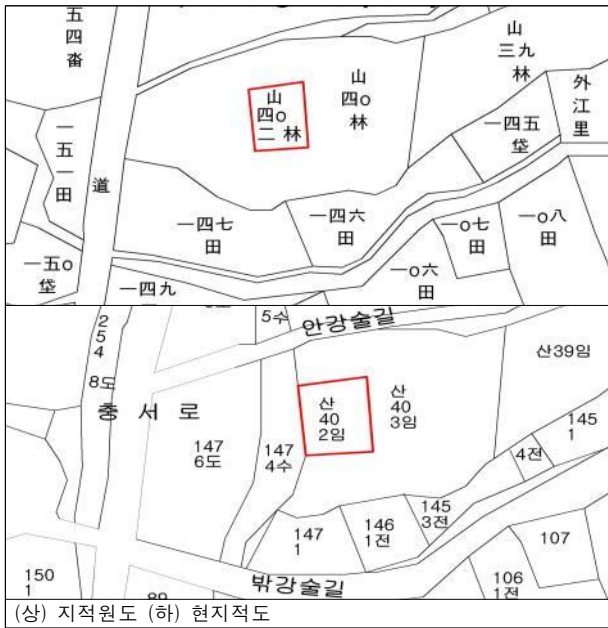
그림 12. 보령여단의 소재위치 추정 지적도

보령여단의 중심지는 보령군 주포면 마강리 산 40-2번지이다. 여단 부속지는 산 40번지였으나 <그림 12>의 지적도에 표시된 것처럼 국도 21번 도로 확장공사로 여러 차례 분필되었고, 최근에는 한국수자원공사의 수도관 매설지(147-4번지, 水)로 분할되었다. 이에 따라 여단지는 서쪽 경계면이 절토(切土)된 상태로 외견상 형세는 도로면보다 10여 m 이상 우뚝 솟아 있어 옛날에 여단산이라고 불렀던 것처럼 산으로 보인다.

에 층계로 담을 쌓아 단을 보호하였고, 여단에는 여귀의 신좌를 배열했다. 보령여단의 소재 위치는 <표 4>의 기록과 『보령시지』에서 “여단산은 강술 새뜸마을과 맞강술 사이에 있는 산은, (...) 옛 보령현의 여단이 있던 곳이라 진한다. 여단이 있던 산40-2번지는 595㎡로 국유지였으나 21호 국도확장으로 도로가 되었다”라는 기록을 주목하였다. 『보령군지』는 “묘가 되었다”고 하였고, 『보령시지』는 “도로가 되었다”고 하였다.
