## 수침 문화재 보존 처리에 있어 엑스선 조사의 연속성에 따른 살균력 효과 비교

### Comparison of the Effectiveness of Disinfection According to the Permanence of X-ray Irradiation for Preservation of Water-logged Cultural Heritages

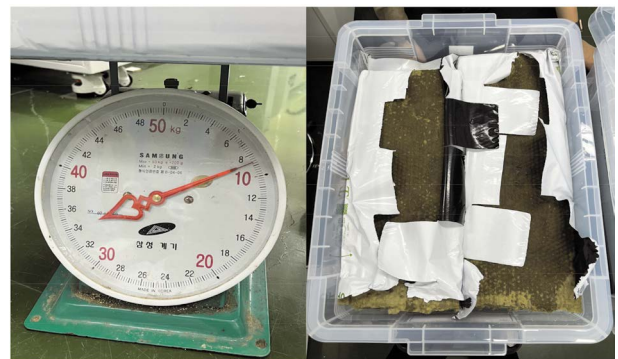
Fig. 1. Properties of samples.

수침 문화재 장기 포장용 케이스 최적 사이즈 설정된 포장용 PP 재질 폴리머 소재를 이용한 케이스(630 mm×430 mm×160 mm)에 침수된 원예용 암면(한국유알암면)을 넣고 12상자를 1 set로 하였다. 각 상자의 암면에 수돗물(6 L)을 넣어 수침시킨 후 8.5~9kg 부풀어 오른 시료의 높이가 8.5cm가 되도록 설계하였다(Fig. 1).

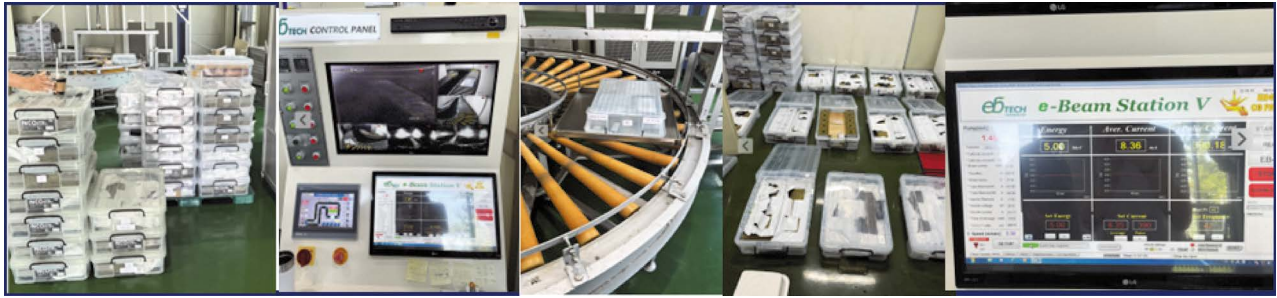
Fig. 2. Korea Institute of Science and Technology Bio-Medical Center RF - Linear Accelerator.

본 연구의 엑스선 조사는 영천에 소재해 있는 한국생산기술연구원 바이오메디컬센터 (E-beam irradiation facility-RF 선형가속기)를 이용하여 실증시험을 진행하였다. 해당 시설은 엑스선 & 전자선을 이용한 대량 메디컬 디바이스 멸균전용시설이다. 재난 발생 시 다량의 수침 문화재가 발생하여 이를 멸균 처리하는 상황을 가정하여 시험을 진행하였다. 엑스선은 5 MeV, 50 KW, 8.35 mA로 양면조사로 설정하였다. 표준 공시상자 12개를 1 set로 반복 회전조사를 하였다. 12kGy를 흡수 목표선량으로 하였다(Fig. 2).
