## 「경복궁도」 제작 시기와 배경 연구

A Study on the Production Period and Background of *Gyeongbokgungdo*

홍 현 도\*

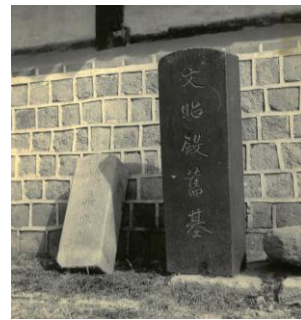
그림 15. 채상대비와 문소전구기비 (개인소장)

「경복궁도」에서 채상단(採桑壇)은 모두 채상대(採桑臺)로 쓰여 있으며, 일부는 비석 형태로도 그려져 있다.<sup>39)</sup> 친잠례 관련 기록에서는 대부분 채상단으로 기록되어 있으나 정해친잠비를 세운 영조 46년(1770) 봄 경복궁을 방문한 유득공의 글에서 채상대비가 언급되어 있다.<sup>40)</sup> 경복궁 중건 당시 정해친잠비는 인지당 남쪽 비각에 있었으며, 연생전 남쪽으로는 채상대 비가 있다고 한다.<sup>41)</sup> 이와 함께 1960년대 사진에서는 영조 48년(1772)에 문소전 터에 세운 문소전구기비와 함께 채상대비를 확인할 수 있다.

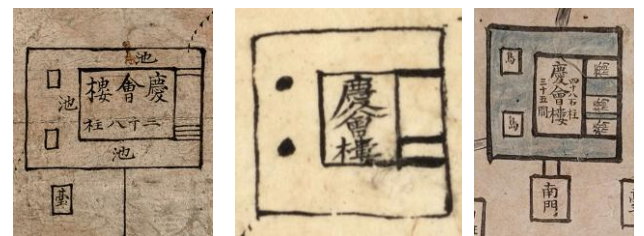
그림 21. 다리 3개가 표현된 경회루  
(좌측부터 <그림 1>, <그림 3>, <그림 4> 부분)

현재 경회루로 가는 다리들은 일정한 간격을 두고 놓여 있으나, 「경복궁도 1」, 「경복궁도 3」, 「경복궁도 4」에는 남쪽과 중간 다리 간격보다 중간 다리와 북쪽 다리의 간격이 더 넓게 그려져 있다. 이러한 모습은 영조대 경복궁의 행사를 그린 「경복궁 행사도」에서도 확인되어 중건 이전의 모습을 보여준다.

경회지는 경회루가 위치한 연못으로 현재는 경회루가 있는 큰 섬과 그 섬으로 갈 수 있는 3개의 다리, 경회루 서쪽으로 직사각형의 섬 2개가 있다. 이러한 모습은 「경복궁도」 대부분에 그대로 그려져 있다.
